COMUNE DI ORMEA
Provincia di Cuneo

oggetto
Ripristino "passeggiata degli Inglesi"
s.c. San Bernardino
CN_A18_430_16_527

RELAZIONE
GEOLOGICA

Ormea, luglio 2017

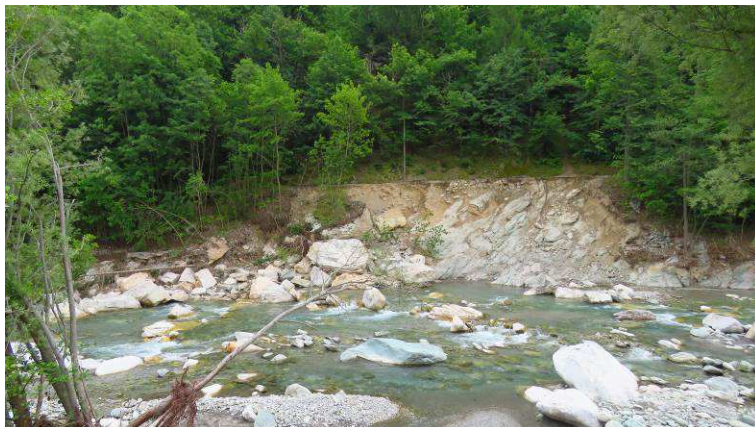
Foto n° 3: intervento località Condominio Vallette; nella scarpata d'erosione affiora estesamente il substrato roccioso. La massicciata stradale è stata asportata per buona parte.

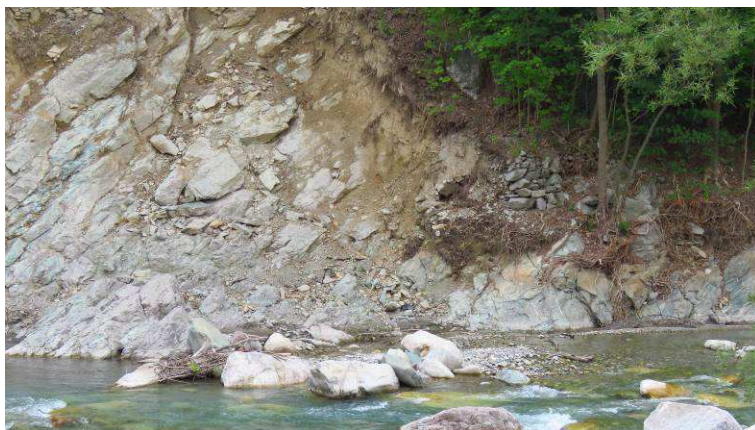
Foto n° 4: intervento località Condominio Vallette; dettaglio dell'affioramento roccioso.

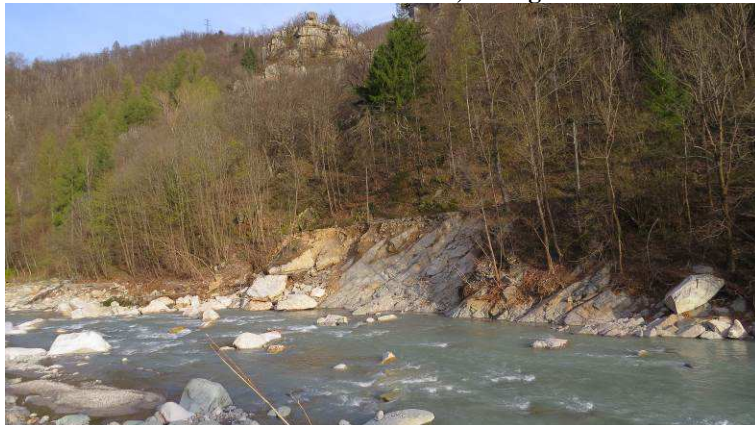
Foto n° 5: intervento località Condominio Vallette; dettaglio dell'affioramento roccioso.

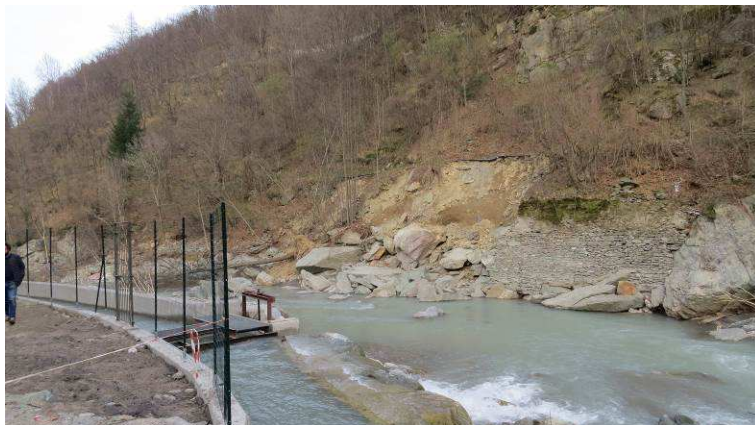
Foto n° 6: intervento località Area camper (a tergo del muro crollato sono presenti terreni di riporto e depositi di grossi blocchi derivanti da una antica frana di crollo che ha interessato il versante a monte della strada comunale)

I grossi blocchi presenti lungo la scarpata stradale ed alla base del versante in corrispondenza dell'intervento n° 2 sono legati all'accumulo di un antico fenomeno gravitativo avvenuto a monte della sede stradale di cui è ancora evidente la nicchia di distacco in roccia. Gran parte dell'accumulo di frana risultava già asportato dall'evento alluvionale del 1994 ma alcuni grossi blocchi sono ancora visibili in loco.

Tale frana ha avuto una dinamica di crollo e non sarà instabilizzata dalle lavorazioni previste in progetto.

Per il ripristino della sede stradale in corrispondenza dell'intervento n° 2 dovrà essere evitato lo sbancamento della scarpata di monte per la presenza dell'antica frana di crollo a carico del versante sovrastante.

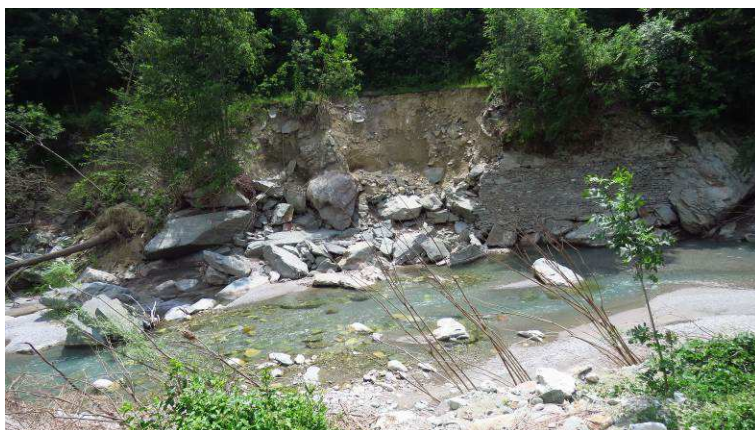
Foto n° 7: intervento località Area camper (dettaglio della sponda)

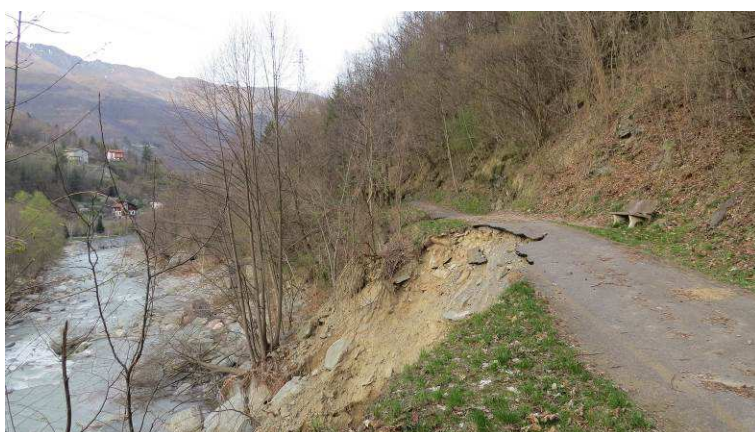
Foto n° 8: intervento località Area camper (dettaglio della sede stradale da ripristinare)

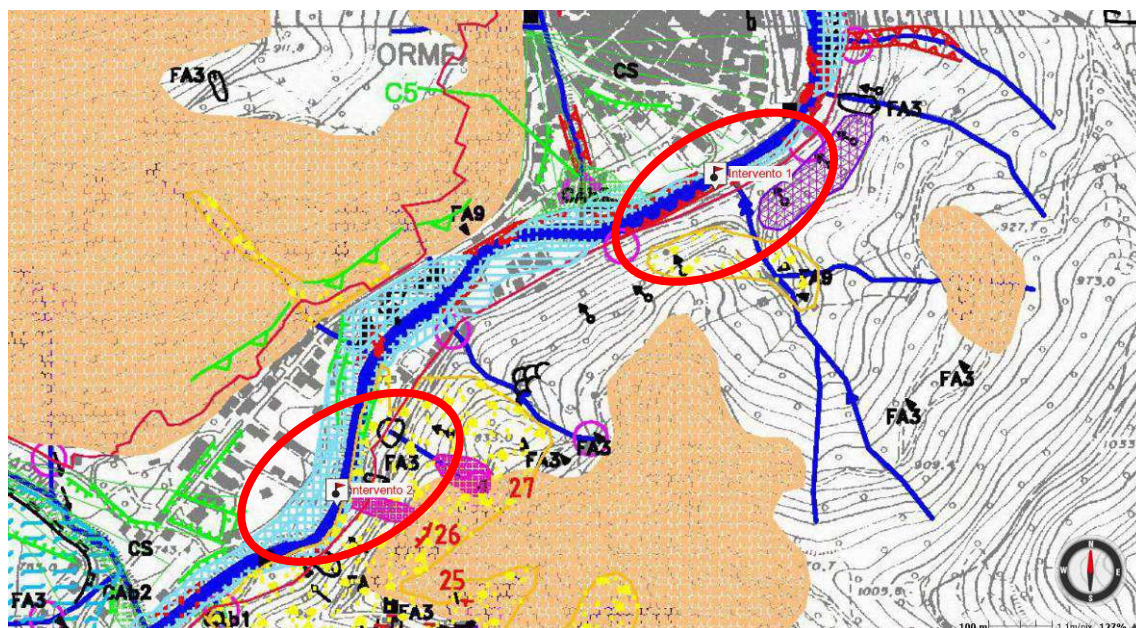
Figura n° 3: Estratto della Carta Geomorfologica allegata al PRGI di Ormea e della relativa legenda

Tale spiccata tendenza all'erosione laterale è una conseguenza della deviazione del flusso di piena imposta da ostacoli in alveo. Tali evidenze sono indicate anche dalla Carta geomorfologica dei dissesti e della dinamica fluviale allegata al PRGI di Ormea, di cui si riportano gli estratti nel seguito. Si denota come l'intero settore spondale mostri, in corrispondenza delle deviazioni dell'alveo, ingenti processi erosivi di battuta spondale, indicati dalla cartografia riportata e dalle evidenze tutt'ora riscontrate in loco, tra cui i danni e scalzamenti spondali oggetto degli interventi in questione.

Alcuni settori spondali risultano infatti già consolidati a seguito dell'evento alluvionale del 1994, tramite scogliere e muri spondali in cls, che continuano nel tempo ad accusare l'intensa azione erosiva del corso d'acqua con locali danneggiamenti ai manufatti esistenti.

Per limitare il danneggiamento delle opere e garantirne quindi una maggior durata ed efficacia nel tempo, dovranno essere realizzate fondazioni approfondite fino ad essere immorsate al basamento roccioso in posto.

Sarebbero auspicabili anche opere trasversali come piccole briglie e soglie antiscalzamento.
