COMUNE DI ORMEA PROVINCIA DI CUNEO

PROGETTO ESECUTIVO RIPRISTINO VIABILITA' STRADA COMUNALE DI CASCINE CONSEGUENTI AGLI EVENTI ALLUVIONALI DEL MESE DI NOVEMBRE 2016 CODICE INTERVENTO CN_A18_430_16_526

11 – RELAZIONE GEOLOGICA

Ormea lì Giugno 2017

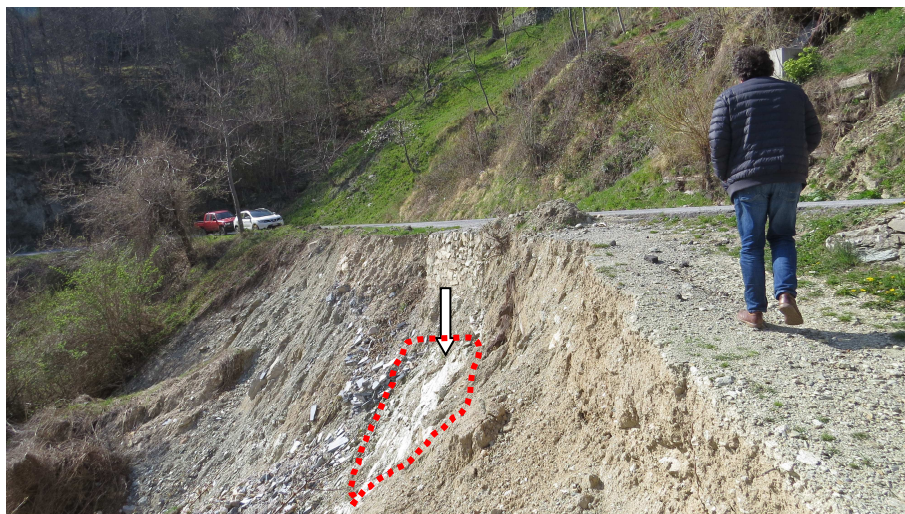
Il substrato roccioso è in affioramento nell'ambito della nicchia di distacco e localmente nella scarpata a monte della strada ed è celato da materiale mobilizzato e riporti nel corpo di frana.

Foto n° 2: il substrato affiora localmente nella nicchia di frana.

In base alle risultanze delle indagini e rilievi in sito, gli scavi per la predisposizione delle fondazioni del muro di sostegno, raggiungeranno il substrato roccioso generalmente in affioramento o sub affioramento.

Tutte le operazioni di posa delle fondazioni della struttura saranno precedute da accurati disaggi e pulizie del versante in modo da evitare l'appoggio delle opere su porzioni rocciose potenzialmente mobilizzabili.

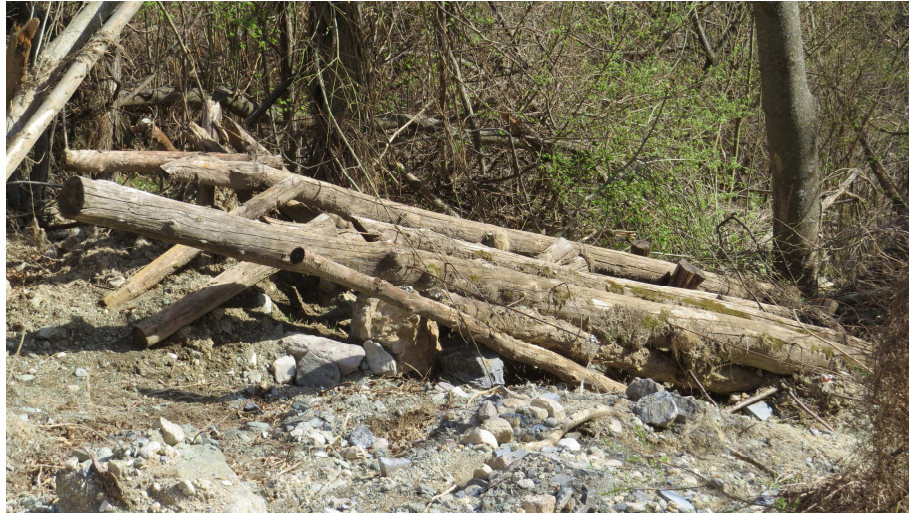
Le intense precipitazioni hanno comportato la saturazione del terreno e lo scivolamento di una vasta porzione di versante, con nicchia di distacco localizzata immediatamente a valle della sede stradale; il movimento franoso ha interessato la coltre superficiale, fino a mettere a nudo in diversi punti il substrato roccioso, con completa asportazione del muro e palificata di sottoscarpa della strada.

Foto n° 3: nella zona d'accumulo della frana sono presenti i resti della palificata di sostegno in legname e pietrame

Il movimento franoso si è sviluppato lungo il versante con nicchia di distacco posta immediatamente a valle della strada comunale; le opere di sostegno esistenti sono state completamente asportate.

L'intervento in progetto prevede quindi la ricostruzione del muro di sostegno della carreggiata stradale.

L'opera di sostegno sarà costituita da un muro a mensola in cemento armato, con la suola di fondazione impostata direttamente sul substrato roccioso affiorante; l'altezza del muro sarà variabile in funzione del profilo naturale del terreno da un minimo di m 2,00 ad un massimo di m 3,50; tenuto conto delle caratteristiche geomeccaniche del terreno si prevede inoltre di realizzare una fila di tiranti passivi in acciaio dywidag posti ad interasse di m 2,50 di lunghezza m 15, il cui bulbo di ancoraggio dovrà essere realizzato all'interno dell'ammasso roccioso consistente.

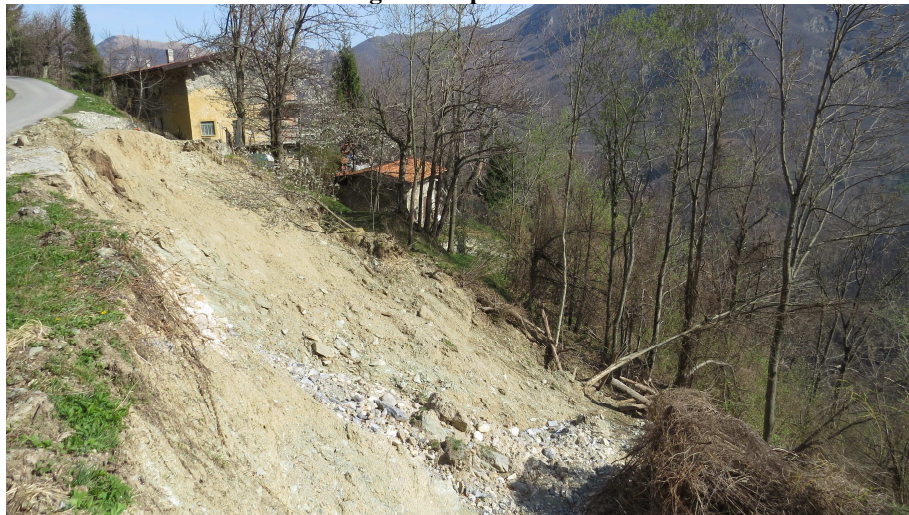
Foto n° 4: a lato est della frana è stata interessata anche la strada d'accesso ad una abitazione
