COMUNE DI ORMEA  
Provincia di Cuneo

## PROGETTO ESECUTIVO

oggetto  
Interventi di sottomurazioni  
difese spondali fiume Tanaro  
codice intervento CN\_A18\_430\_16\_521

RELAZIONE  
TECNICA

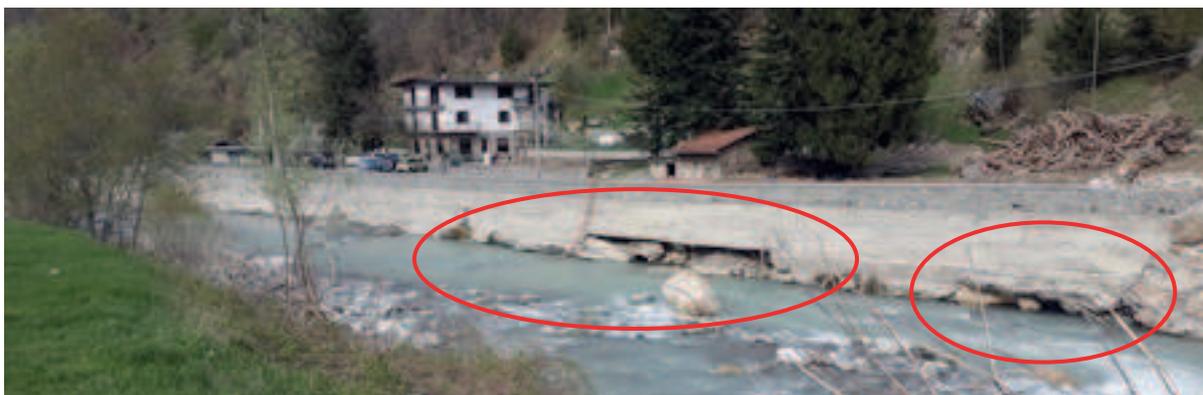
Sono due i tratti di difesa spondale interessati dal presente progetto. Il primo, in corrispondenza della località Ceresè, in sponda destra del fiume Tanaro, dove l'intero muro d'argine risulta completamente scalzato ed in parte crollato, il secondo, immediatamente a valle del ponte di San Giuseppe, sempre in sponda destra del fiume Tanaro.

Le fondazioni delle suddette difese spondali sono visivamente scalzate, ma la presenza di acqua in alveo, ancora in grande quantità, non permette di verificare con certezza la profondità del substrato.

**Immagine 2:** vista tratto di muro d'argine da sottomurare in loc. Ceresè

- la messa in opera a sottomurazione delle attuali difese spondali e laddove gli spazi ne consentano la manovra, di blocchi lapidei di opportune dimensioni (non inferiori a 0,30 m<sup>3</sup> e di peso superiore agli 8 ql) intasati con calcestruzzo di idonea fattura (classe XC2 – classe di consistenza S4 – dmax 30mm);

- la sottofondazione, laddove non sia possibile movimentare opportuni blocchi lapidei, attraverso l'esecuzione di un getto a perdere di calcestruzzo con le caratteristiche di cui al punto precedente, opportunamente armato e, possibilmente ancorato al substrato roccioso;

- il ripristino dell'esistente porzione di difesa spondale crollata con struttura in calcestruzzo armato;
- la risistemazione in alveo del materiale litoide d'alveo utilizzato per la realizzazione della savanella.

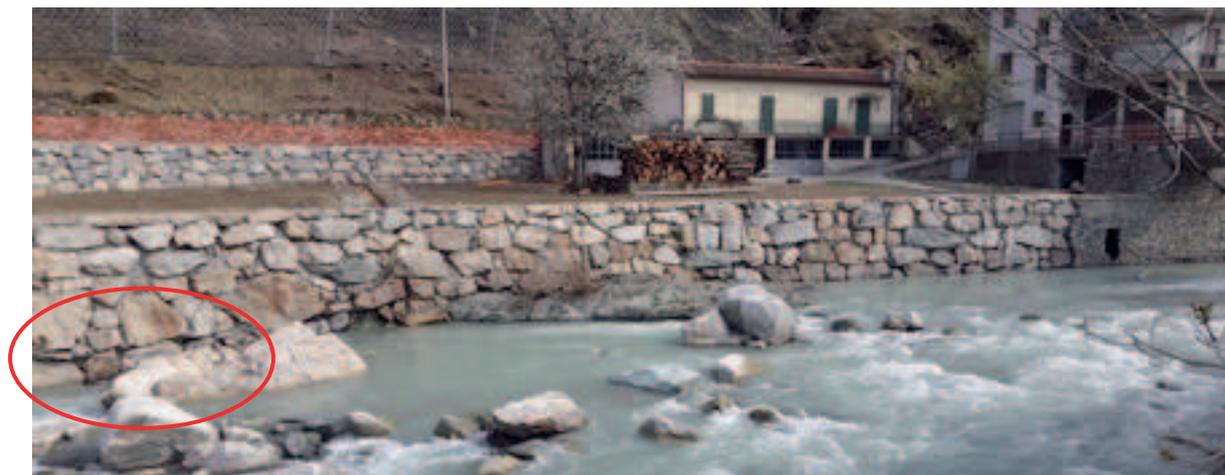
**Immagine 3:** tratto di difesa spondale da sottomurare in loc. Ceresè

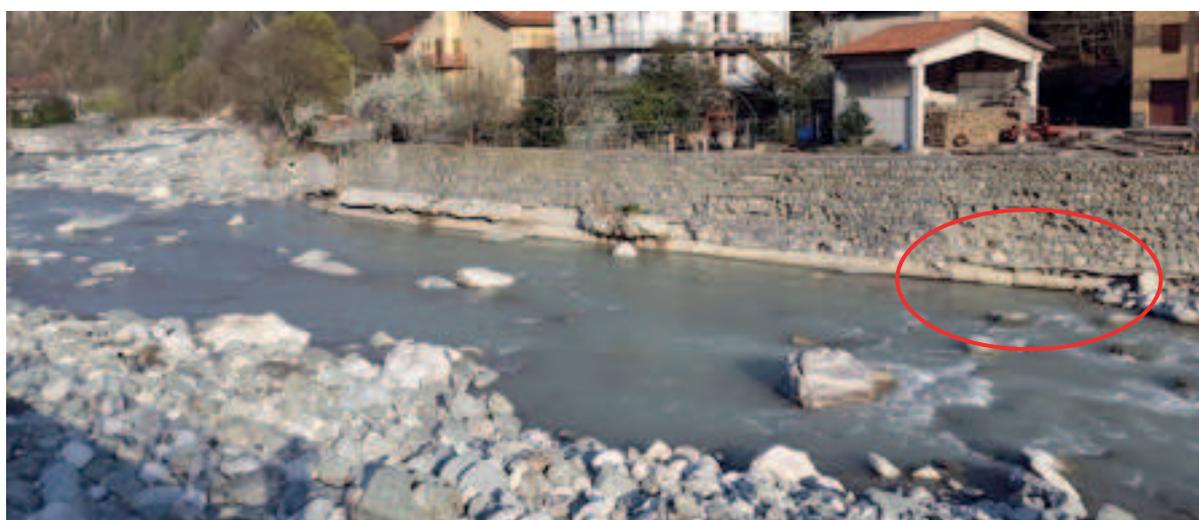
**Immagine 4:** vista tratto di muro d'argine da sottomurare in prossimità del ponte di San Giuseppe

- movimentazione di materiale d'alveo in deposito in sponda sinistra del fiume Tanaro al fine di realizzare la necessaria savanella per l'allontanamento delle acque al fine di operare sulla difesa spondale in ambiente asciutto ed in assenza di correnti;
- la messa in opera a sottomurazione dell'attuale difese spondali e laddove gli spazi ne consentano la manovra, di blocchi lapidei di opportune dimensioni (non inferiori a 0,30 m<sup>3</sup> e di peso superiore agli 8 ql) intasati con calcestruzzo di idonea fattura (classe XC2 – classe di consistenza S4 – dmax

- 30mm) o, qualora a seguito del prosciugamento della zona, se ne ravvisi la necessità, con la sottofondazione attraverso l'esecuzione di un getto a perdere di calcestruzzo con le medesime caratteristiche precedenti, opportunamente armato e, possibilmente ancorato al substrato roccioso;
- la risistemazione in alveo del materiale litoide d'alveo utilizzato per la realizzazione della savanella e, per quanto ulteriormente possibile, la sistemazione delle maggiori pezzature del medesimo materiale a protezione delle porzioni di difesa spondale non scalzate ma da proteggere da futuri eventi di piena.

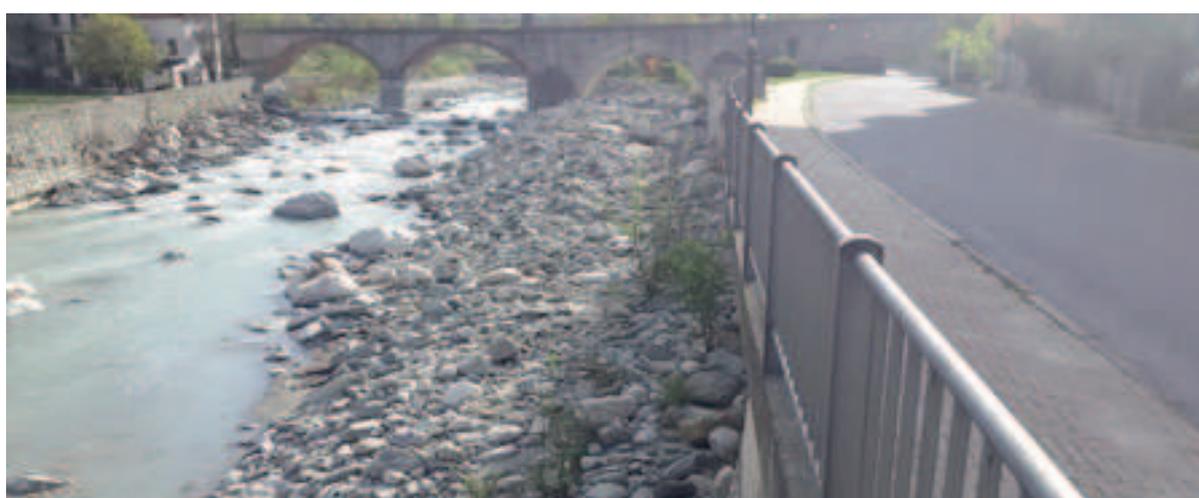
**Immagine 5:** materiale da movimentare in alveo per apportare un parziale ripristino dell'efficienza idraulica in prossimità del ponte di San Giuseppe
