COMUNE DI ORMEA PROVINCIA DI CUNEO

PROGETTO ESECUTIVO

RIPRISTINO DIFESE SPONDALI FIUME
TANARO LOCALITA' CIMITERO E LE TROU
CONSEQUENTI AGLI EVENTI ALLUVIONALI
DEL MESE DI NOVEMBRE 2016

12 – RELAZIONE GEOLOGICA

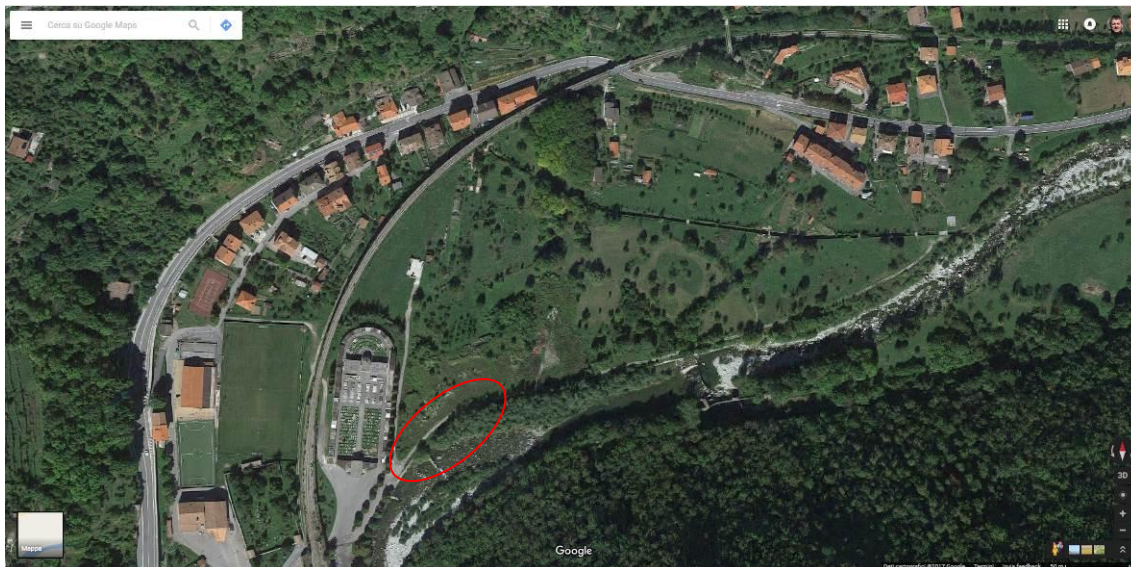
Per meglio inquadrare la situazione generale del sito si riporta nel seguito uno stralcio dell'ortofoto a colori (fonte Google Maps), con evidenziata l'area in esame.

Foto n° 1: Foto aerea (fonte Google Maps) intervento località Cimitero

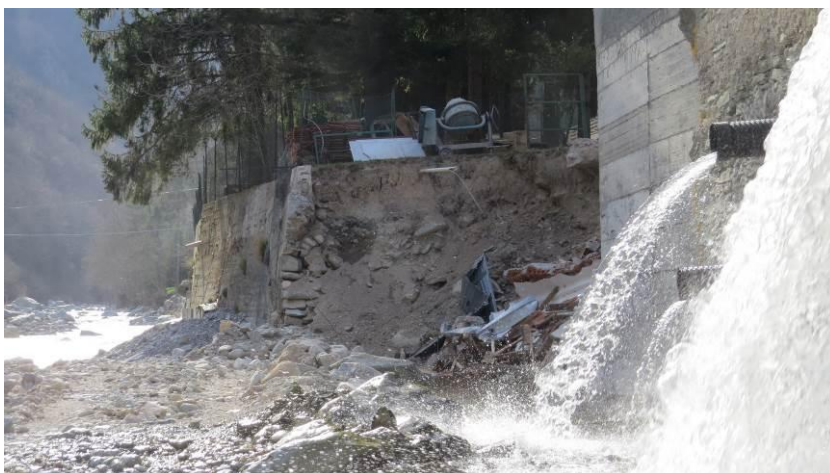
Foto n° 3: intervento località Le Trou; a tergo dei muri crollati sono presenti anche terreni di riporto; in alveo sono visibili grossi blocchi; il substrato affiora più a valle in alveo.

- In località Pizzeria Le Trou è presente una difesa spondale costituita da un muro di sostegno in calcestruzzo e pietrame, alla sommità della quale si trovano alcuni fabbricati e manufatti che fanno parte di una struttura turistico-ricettiva. L'area si presenta pianeggiante ed urbanizzata. Un tratto della difesa spondale in corrispondenza dei fabbricati, per una lunghezza complessiva di circa m 48 è stato asportato dalla corrente di piena, che ha causato anche il crollo di una porzione di edificio ed ha profondamente eroso la sponda. L'intervento in progetto prevede il ripristino della difesa spondale.

L'intervento in progetto prevede il ripristino della difesa spondale, mediante ricostruzione del muro d'argine in calcestruzzo armato.

Il muro sarà del tipo a mensola in cemento armato, con altezza di m 2.5 oltre ad un tratto di raccordo con l'esistente di altezza maggiore. La sezione è stata opportunamente dimensionata tenendo conto dei carichi previsti dalla normativa (peso proprio, spinta del terreno, sovraccarichi permanenti e accidentali, azione sismica) e le verifiche sono riportate nella specifica relazione di calcolo.

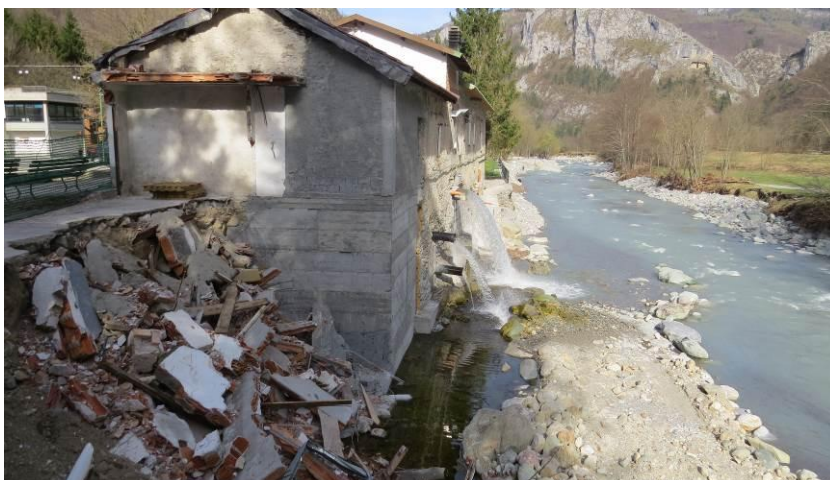
Foto n° 4: intervento località Le Trou (l'edificio distrutto dall'erosione)

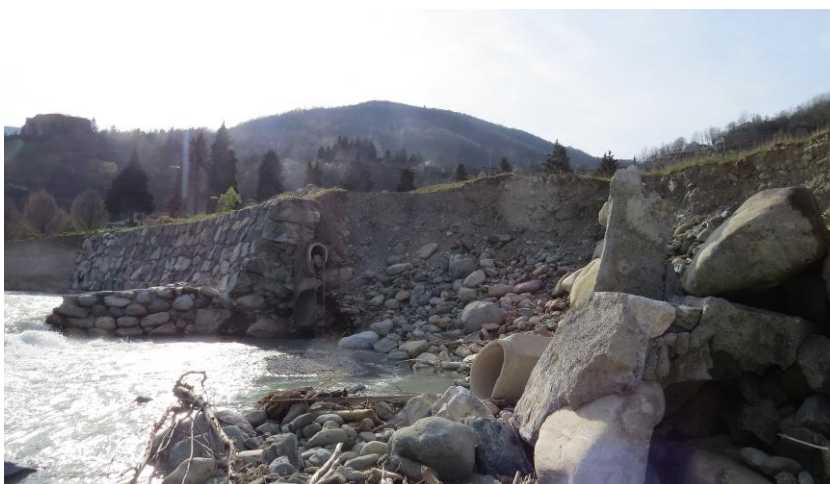
Foto n° 5: intervento località Cimitero (a tergo delle scogliere crollate sono presenti terreni di riporto e depositi alluvionali)

- In località cimitero è presente una difesa spondale costituita da una scogliera in massi di cava, alla sommità della quale si sviluppa una strada interpoderale; l'area si presenta pressoché pianeggiante con presenza di vegetazione arborea ed arbustiva. Un tratto della difesa spondale, per una lunghezza complessiva di circa m 50 è stato asportato dalla corrente di piena che ha profondamente inciso la sponda con creazione di due nicchie di erosione. L'intervento in progetto prevede il ripristino della difesa spondale. La difesa spondale è fondamentale per la sicurezza del tratto di fondovalle poiché nell'ambito del settore protetto dall'opera sono presenti edifici ad uso abitativo già pesantemente danneggiati in occasione dell'evento alluvionale del novembre 1994.

L'intervento in progetto prevede il ripristino della difesa spondale, mediante ricostruzione della scogliera in massi di cava.

La sezione della scogliera sarà analoga a quella esistente a monte ed a valle in modo da ripristinare la continuità dell'opera di difesa. Il manufatto dovrà essere fondato in profondità sul substrato roccioso, in modo da evitare ulteriori fenomeni di scalzamento; inoltre, poiché il manufatto si trova all'esterno della curva del fiume, dove è maggiore l'erosione della corrente, si prevede di utilizzare la tipologia di scogliera con massi cementati.

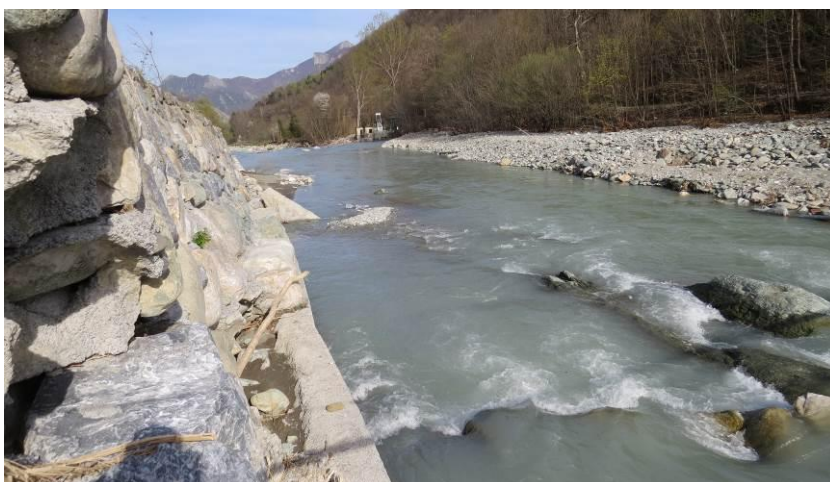
Foto n° 6: intervento località Cimitero (in alveo affiora il substrato roccioso)

Per la caratterizzazione del basamento litoide (localmente presente in alveo e costituente il piano fondazionale degli interventi in progetto in loc. Cimitero), si considerano rilievi geostrutturali di dettaglio realizzati a supporto di interventi di consolidamento spondale esistenti effettuati in passato nelle vicinanze dei siti in esame, in corrispondenza dei principali affioramenti presenti lungo le sponde torrentizie e lungo la strada comunale situata alla base del versante destro idrografico nell'area.
