COMUNE DI ORMEA PROVINCIA DI CUNEO

PROGETTO ESECUTIVO RIPRISTINO VIABILITA' STRADA COMUNALE DI CASCINE CONSEGUENTI AGLI EVENTI ALLUVIONALI DEL MESE DI NOVEMBRE 2016 CODICE INTERVENTO CN_A18_430_16_526

11 – RELAZIONE GEOLOGICA

Ormea lì Giugno 2017

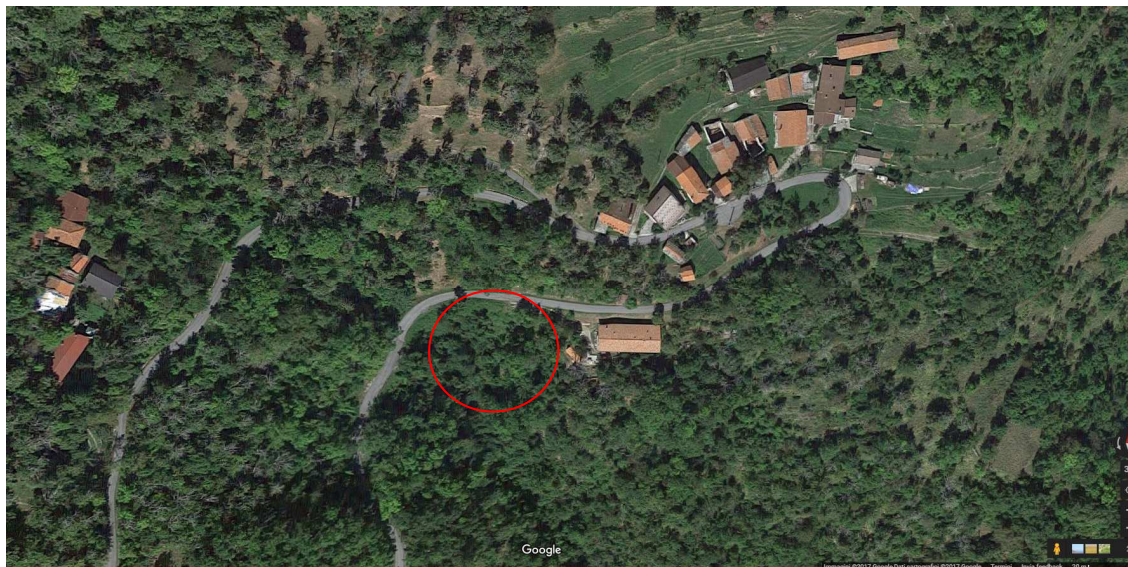
Foto n° 1: Foto aerea (fonte Google Maps) intervento località Villaro

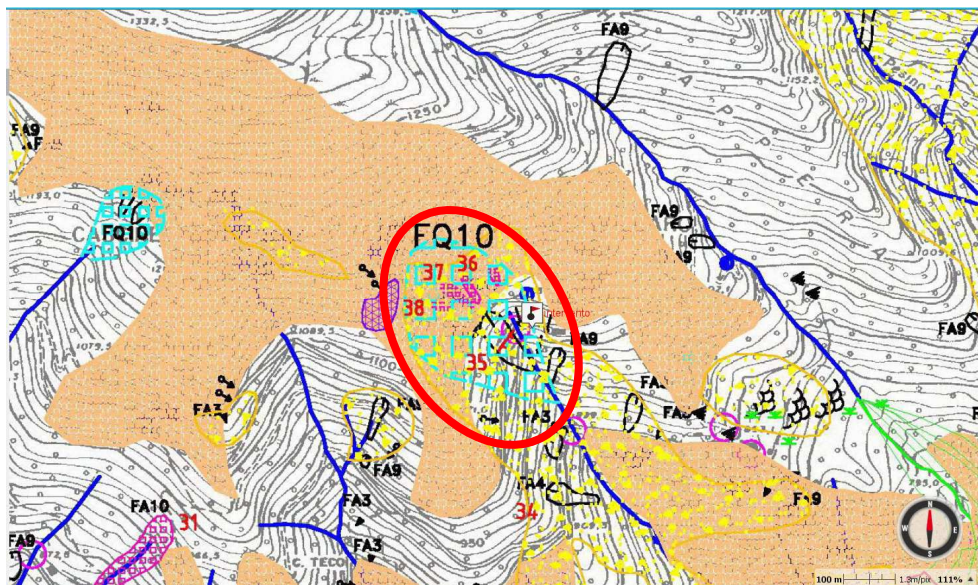
Nell'ambito del corpo di frana principale alcune zone sono state interessate nel tempo da frane parziali che hanno interessato i terreni della coltre superficiale.

La Carta geomorfologica, dei dissesti e della dinamica fluviale evidenzia bene la situazione di dissesto diffuso (cfr figura successiva) e di fragilità geomorfologica.

Figura n° 2: Estratto della Carta Geomorfologica allegata al PRGI di Ormea
